بررسی و تحلیل علل ترک خوردگی سدهای خاکی (مطالعه موردی سد محمودآباد زنجان)

حسن رحیمی^۱ - حجت احمدی^{۲*}

Investigation on the Causes of Cracking in Earth Dams (Case study: Mahmood-Abad Earth Dam)

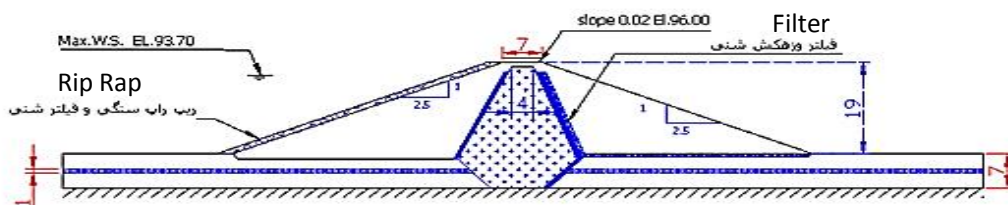
شکل ۱- مقطع عرضی سد خاکی محمود آباد (ابعاد به متر می‌باشد)

Figure 1- The main cross section of Mahmoud-Abad earth dam (Dimensions in meter)

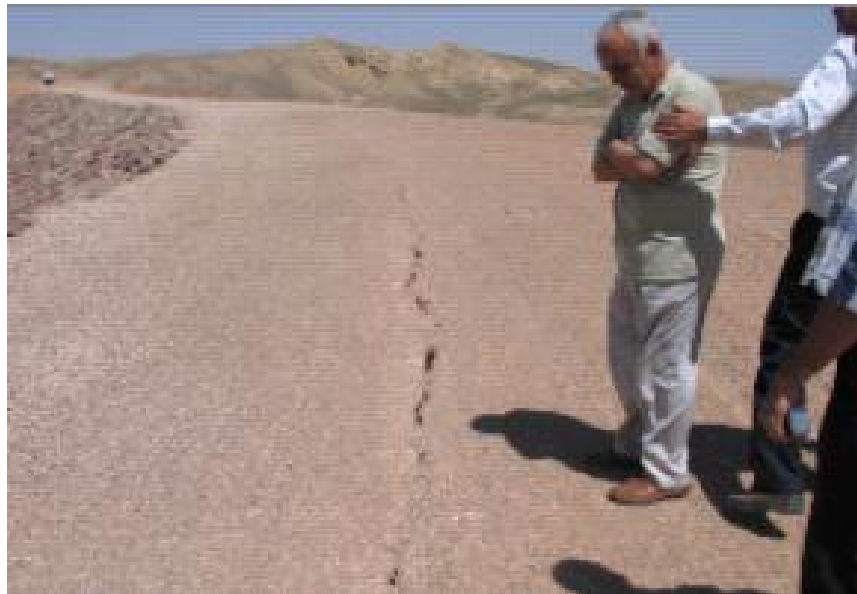
متر کاملاً مشهود بوده و آثار ادامه آن به سمت ساحل چپ نیز قابل ردیابی بود. عرض ترک حدود ۲ تا ۳ سانتی متر و عمق ظاهری آن در جهت قائم حدود ۲ متر برآورد شده است. این افتادگی لبه بالا دست تاج در مجاورت تکیه سمت راست در طول حدود ۳۰ تا ۵۰ متر و بمیزان حدود ۸ تا ۱۰ سانتی متر قابل مشاهده بود. این پایین افتادگی ناشی از حرکت یا لغزش شیب بالا دست بسمت مخزن اتفاق افتاده بود. به دلیل ناصاف بودن سطح سنگ چینی شده شیب بالادست، ردیابی آثار جابجایی یا لغزش توده خاک در شیب مذکور میسر نگردید. در شیب پایین دست هیچگونه آثار لغزش یا جابجایی مشاهده نشد. شکل ۲، تصویر ترکهای طولی روی تاج سد خاکی محمودآباد نشان می‌دهند.

پس از وقوع زلزله سال ۱۳۸۳ یک ردیف ترک طولی به موازات تاج سد و بفاصله ۲/۵ متری از لبه شیب بالادست در بخشهایی از بدنه سد مشاهده شد. این ترک در نزدیکی ساحل راست در طول ۸ تا ۱۰

شکل ۲- ترک طولی روی تاج سد

Figure 2- Longitudinal crack on the crest of dam

گزینه ۳- در این گزینه که براساس تحمل وضع موجود می باشد، هزینه خاصی به پروژه تحمیل نخواهد شد و در آن سعی می شود ضمن پر کردن و ترمیم ترکهای ایجاد شده با تزریق دوغاب سیمان، با انجام عملیات پایش رفتار بدنه سد و تغییر شکل های احتمالی آن طی زمان بطور مداوم ثبت گردیده و چنانچه مقدار این تغییر شکلها بیشتر از حد مورد انتظار باشد، تمهیدات چاره جویی بعدی اتخاذ گردد. در شرایط موجود بنظر می رسد که پایداری سد عموماً در شرایط وقوع زلزله مورد مخاطره بوده و در شرایط عادی مشکل خاصی در این رابطه وجود نداشته نباشد. معذالک چون تا سال ۱۳۸۴ به علت عدم نصب پنج مارک و سایر سیستم های ابزاربندی، رفتار سد مورد پایش قرار نگرفته بود، توصیه شد با نصب چند نقطه نشانه در روی تاج، بدنه و تکیه گاهها، و کنترل مختصات آنها این نقیصه برطرف گردد. در این رابطه پیشنهاد نصب حداقل دو پنج مارک روی قسمت های ثابت و غیر قابل حرکت تکیه گاههای چپ و راست، ۵ نقطه روی تاج سد در لبه بالادست، ۳ نقطه روی تاج در لبه پایین دست، ۶ نقطه روی شیب پایین دست (در دو ردیف) و ترجیحاً ۳ نقطه در روی شیب بالادست (در تراز نرمال آب) صورت گرفت. توصیه گردید که قرائت این نقاط به صورت دوره ای و هر ماه یکبار انجام شود و در صورت وقوع زلزله جدید یا مشاهده تغییرات قابل ملاحظه، ثبت داده ها برای یک هفته به صورت روزانه انجام گیرد. چنانچه طی این اندازه گیری ها تغییر شکل های قابل ملاحظه و مداوم مشاهده شود بلافاصله باید طبق نظر مشاور طرح سطح آب در مخزن پایین برده شده و تمهیدات چاره جویانه (گزینه های ۱ یا ۲) مورد اجرا قرار گیرد.

گزینه ۲- در این روش سعی می شود تا بدون انجام عملیات تخریبی، شیب بالادست ملایم تر شود. بدین منظور باید ابتدا مخزن سد تخلیه گردد و سپس یک سکوی خاکی (برم) با ارتفاع ۵ تا ۷ متر و با شیب ۳:۱ در روی پوسته بالادست اجرا شود. محاسبات پایداری انجام شده در حالت وقوع زلزله طراحی با ضریب شتاب ۰/۲ نشان داد که در این حالت ضریب اطمینان پایداری بدنه بالادست ۱/۲۸ می باشد. پس از اصلاح شیب بالادست لازم است ترکهای ایجاد شده روی تاج سد با استفاده از دوغاب خاک رس یا دوغاب سیمان پر شده و سطح تاج مجدداً طبق مشخصات طراحی اولیه ترمیم گردد.

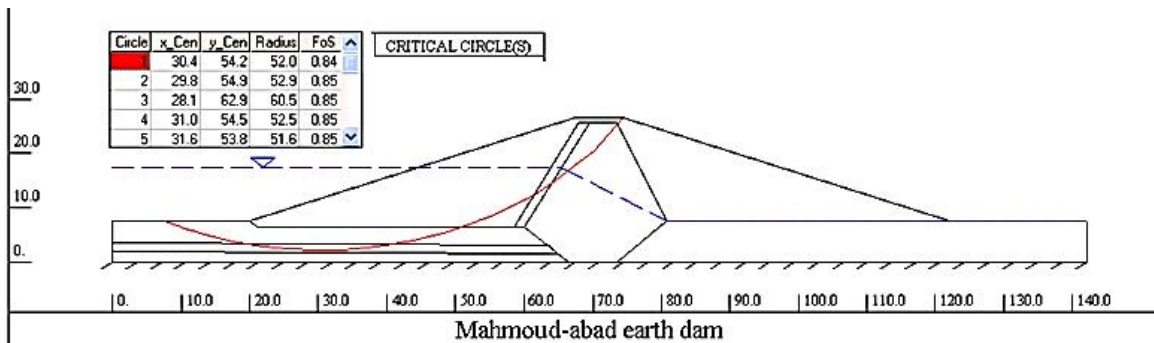
نتیجه حاصل از تحلیل پایداری سد محمود آباد بر اساس ضریب زلزله طرح و تراز سطح آب حداکثر ثبت شده در مخزن در حالت نشت دائم با استفاده از مدل XSLOPE و بر اساس روش مورگان اشترن و پرایس در شکل ۳ نشان داده شده است. همانطور که در این شکل مشاهده می‌شود، سد مذکور نسبت به وقوع زلزله طرح حساس بوده و ضریب اطمینان پایداری آن در این حالت کمتر از ۱ می‌باشد که نشان از ناپایداری آن در زمان وقوع زلزله دارد. شکل ۳، موقعیت وقوع دایره لغزش و عبور آن از لایه ماسه‌ای افقی در زیر قشر آبرفتی پی در شیب بالادست را نشان می‌دهد. همانطور که ملاحظه می‌شود در این حالت با اعمال ضریب زلزله $0.16g$ ، ضریب اطمینان پایداری در حدود 0.84 به دست آمده است. در واقع این بخش از نتایج نشان می‌دهد

شکل ۳- دایره لغزش بحرانی در هنگام وقوع زلزله، فرض شده شیب پایین دست کاملاً خشک است (مقادیر محورها به متر است)
Figure 3- The critical slip surface during earthquake, The down shoulder be assumed as dry (Dimensions in meter)

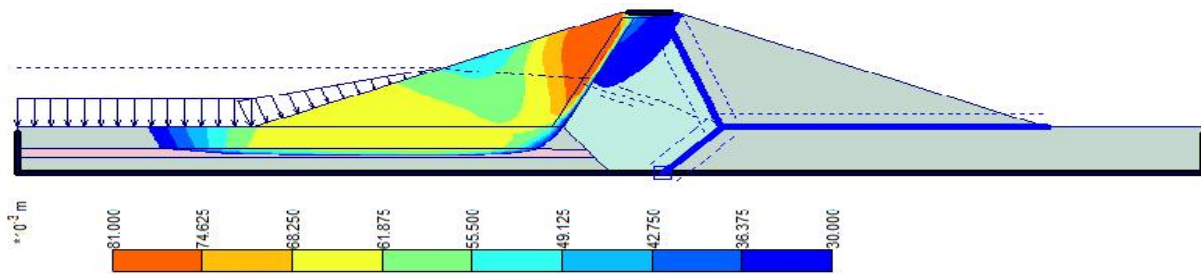
که سد برای شرایط زلزله از ضریب اطمینان پایداری کافی برخوردار نبوده است. در شکل ۴ مقادیر تغییر شکل‌های حاصله در کل بدنه سد بر حسب میلی‌متر و به صورت منحنی‌های هم تغییر شکل نشان داده شده و حداکثر مقدار تغییر شکل برابر ۸۱ میلی‌متر در لبه بالادست تاج سد رو به مخزن می‌باشد که این امر با مشاهدات صحرایی کاملاً مطابقت دارد. در شکل ۵ شبکه مش تغییر شکل یافته پس از وقوع زلزله نشان داده شده و همانطور که مشخص است بیشترین جابجایی در حوالی لبه بالادست تاج رخ داده است. لازم به ذکر است جهت مشاهده بهتر تغییر شکل‌ها مقیاس تغییر شکل‌ها ۲۰ برابر بزرگتر شده تا در آن چگونگی جابجایی‌ها کاملاً مشهود باشد.

شکل ۴- سطوح هم تغییر شکل محاسبه شده در بدنه بالادست
Figure 4- Displacement regions on the upper shoulder of dam

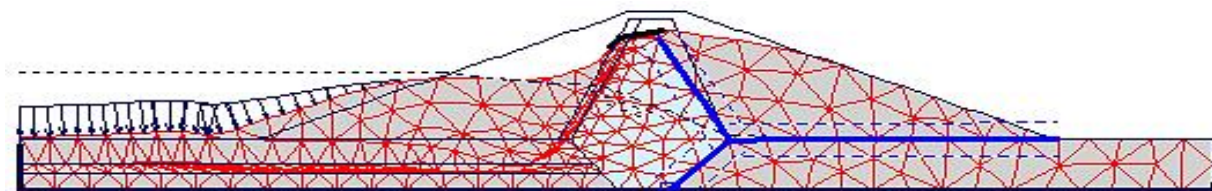
شکل ۵- تغییر شکلهای ایجاد شده در بدنه سد پس از وقوع زلزله
Figure 5- Developed deformations on the dam body after earthquake

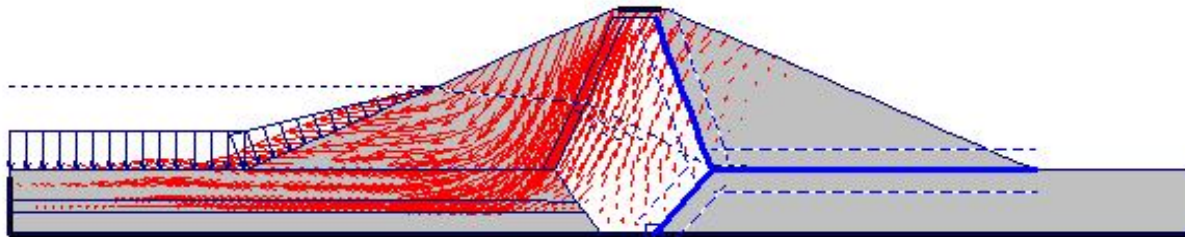
در شکل ۶ جهت عمومی و مقدار حرکت مصالح در قسمت‌های مختلف بدنه سد مشخص گردیده است. همانطور که مشاهده می‌شود در بخش‌های نزدیک به پاشنه سد و در مخزن تغییر شکل‌ها به صورت بالازدگی می‌باشد ولی به دلیل قرارگیری در زیر سطح آب امکان بررسی فیزیکی میسر نبود.

شکل ۶- جهت جابجایی و تغییر بوجود آمده پس از زلزله
Figure 6- Direction of displacement on deformed regions after earthquake

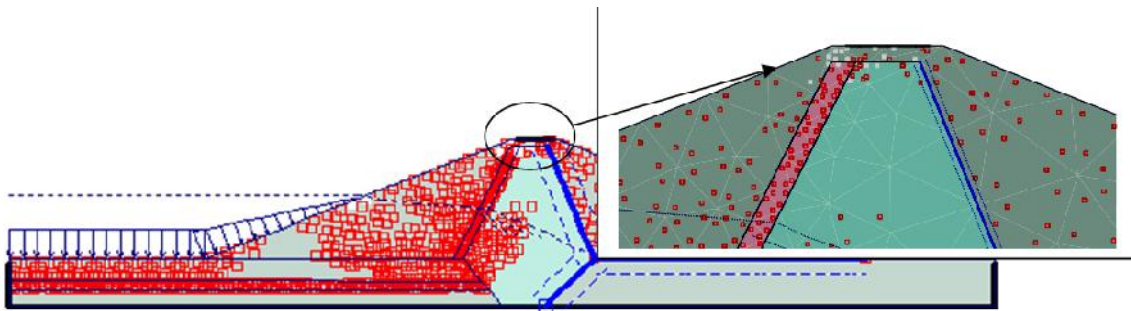
در شکل ۷ محل وقوع تنش‌های کششی و حالت خمیری نشان داده شده است. در این شکل نقاط سفید در لبه بالادست تاج، محل وقوع کشش و نشانگر پتانسیل ترک خوردگی می‌باشد. بر اساس این شکل بیشترین نقاط تحت کشش در نزدیکی لبه بالادست تاج قرار دارند که تا عمق حدود ۲ متر ادامه یافته و این امر کاملاً با مشاهدات صحرایی انطباق دارد و بروز ترک کششی ناشی از لغزش در حوالی لبه بالادست تاج سد را توجیه می‌نماید.

هنگام وقوع زلزله و بر اثر روانگرا شدن لایه‌های ماسه‌ای نسبتاً سست با طبقه‌بندی SW-SP-SM در زیر بدنه سد می‌باشد.

بدین ترتیب با توجه به تحلیل انجام شده، علت اصلی وقوع ترک در لبه بالادست تاج سد مرتبط با ایجاد لغزش شیب بالادست در

شکل ۷- محل بروز ترکهای کنششی، نقاط سفید رنگ نشانگر مناطق بروز تنشهای کنششی و مستعد گسیختگی می باشد
Figure 7- Locations of developed tension cracks (the white points indicate the location or ready to cracks)
